# Rapport technique d'étude

## Sélection, prospection et proposition de mesures de restaurations d'annexes hydrauliques

Date de rédaction : Aout 2022

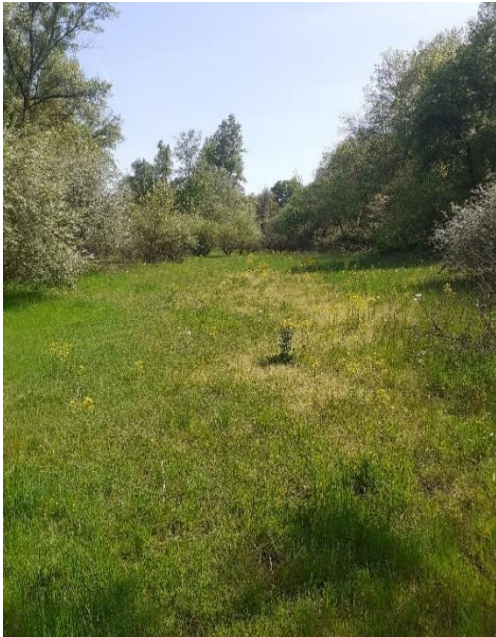
**Figure 4 :** Pelouse humide à proximité de la confluence de l'annexe

De façon globale, l'annexe hydraulique est plutôt ouverte et recouverte d'une végétation de type herbacée/arbustive sur fonds sableux. Une pelouse humide borde côté aval le chenal de connexion et la pente qui les sépare est relativement douce (Figure 4).

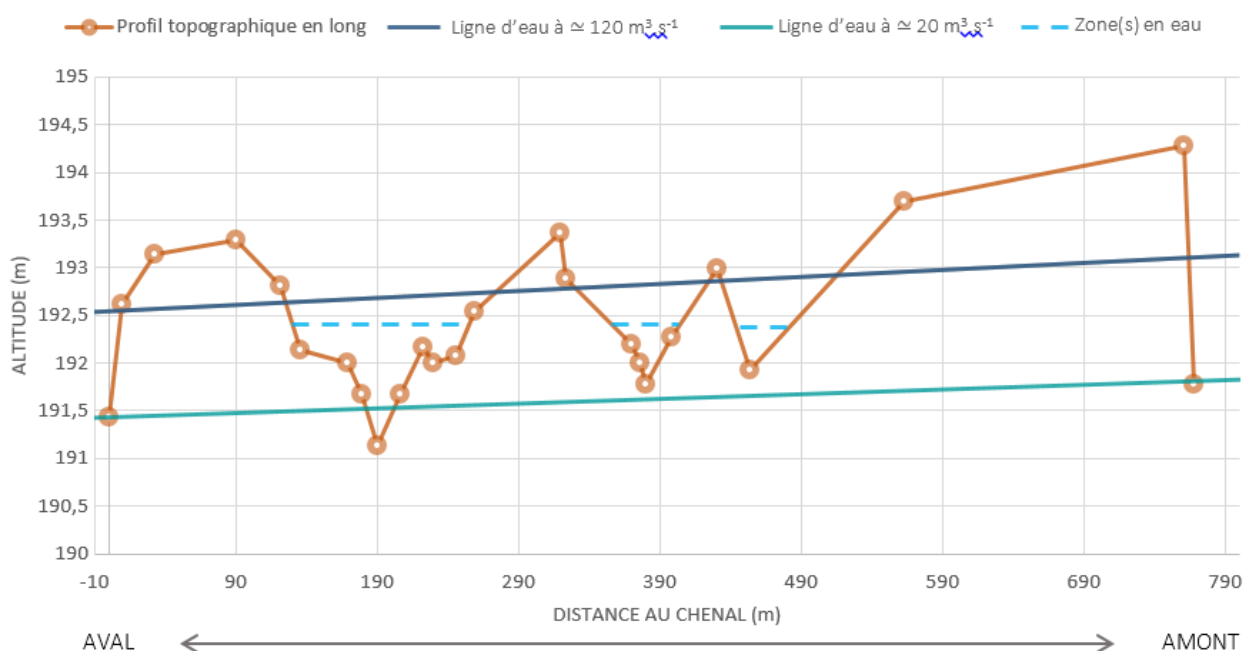
Figure 5 : Profil topographique en long de la boire du château des Roches

Le profil topographique en long (Figure 5) de la boire du château des Roches met en évidence le talus d'érosion qui est présent à l'amont de l'annexe. Ce talus d'une hauteur de plus de 2 mètres 50 ne peut être franchi qu'à des débits supérieur à 220 m<sup>3</sup>.s<sup>-1</sup>. À titre informatif, la prise de points topographiques cette année au niveau des limites du talus, en comparaison avec celles prises en 2016 par la DREAL Centre-Val de Loire, montre une érosion de berges très active de l'ordre de 7 à 8 mètres par an.

À l'aval, un bouchon alluvial relativement plat (80 cm environ de différence entre le point haut et le point bas sur 120 mètres) ne permet une connexion avec la grande zone en eau la plus proche (la zone 4) qu'à un débit supérieur à environ 191 m<sup>3</sup>.s<sup>-1</sup>. La zone 3 et la zone 4 de la boire confluent lorsque le débit est proche de 200 m<sup>3</sup>.s<sup>-1</sup>.

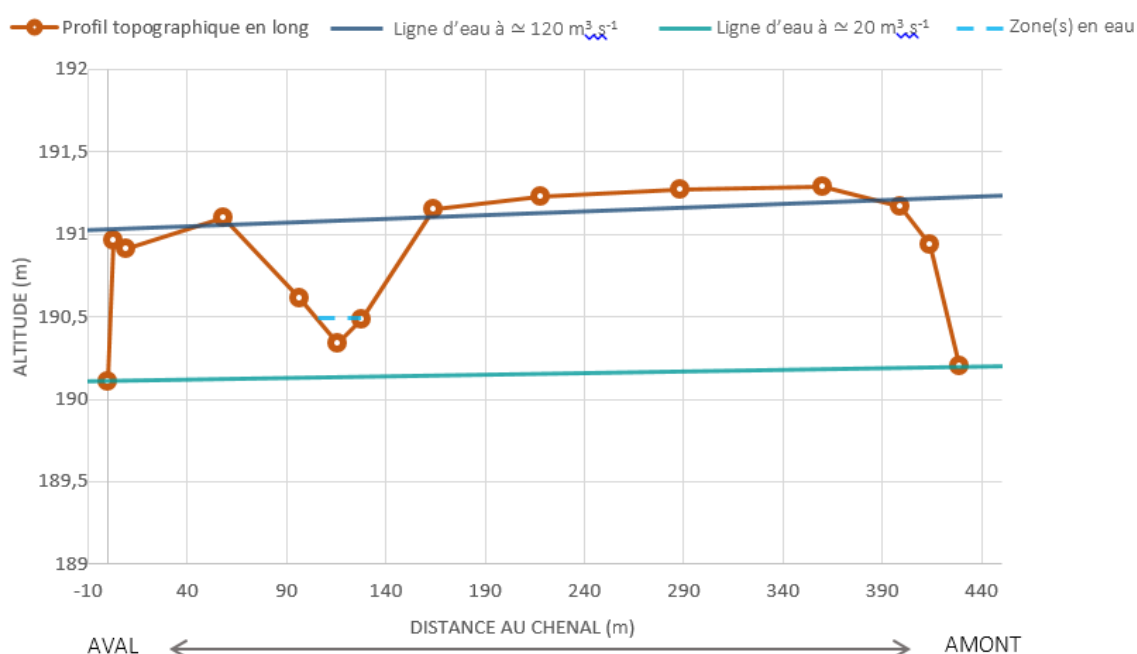
**Figure 6 :** Profils topographiques en long de la boire des Poissons ; a) d'aval en amont ; b) d'aval jusqu'à l'annexe hydraulique à proximité 14

Sur le profil b, les zones de creux correspondent aux zones en eau. L'autre annexe faisant face à la boire des Poissons, qui ressort à la fin du profil topographique, est connectée à l'Allier à un débit avoisinant les  $150 \text{ m}^3 \cdot \text{s}^{-1}$ .

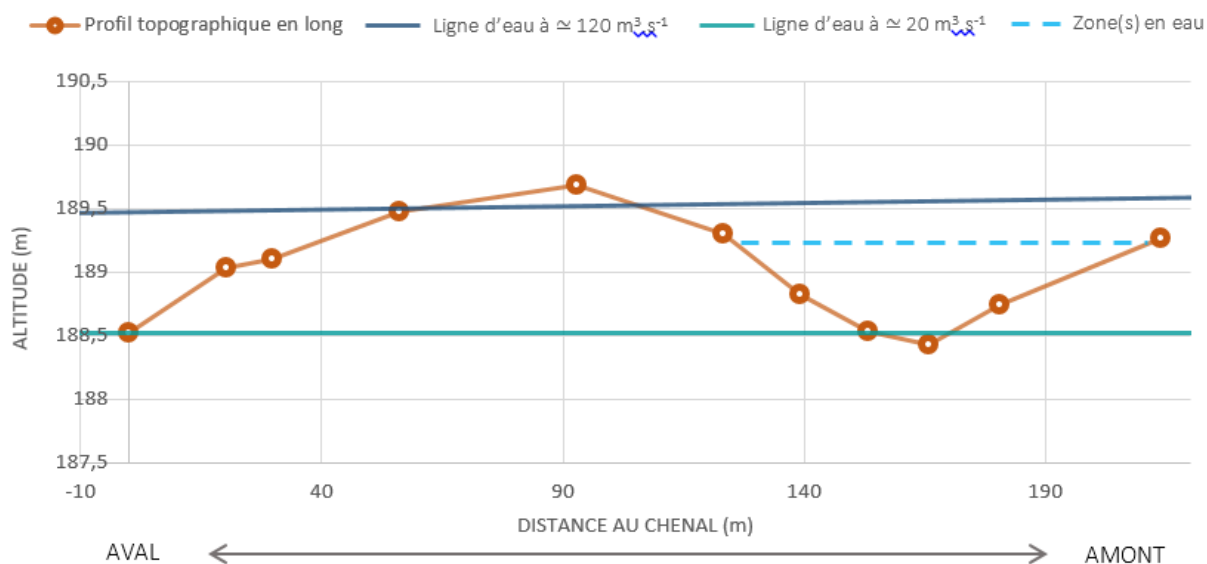
**Figure 7 :** Profil topographique en long de la boire du Port Barreau

À l'image de la boire du château des Roches, le bouchon alluvial qui sépare l'annexe du Port Barreau à l'Allier est relativement plat (différence de 60-70 cm entre le point le plus haut et le plus bas sur plus d'une centaine de mètres) (Figure 7). Cette annexe est connectée à un débit supérieur à  $148 \text{ m}^3 \cdot \text{s}^{-1}$ .

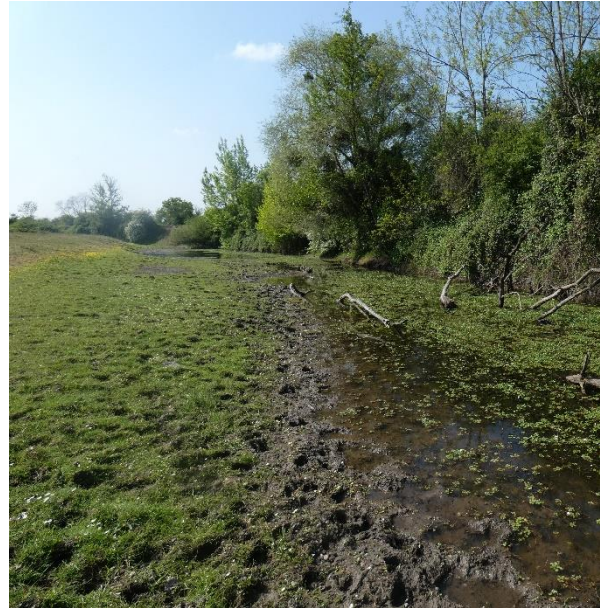
**Figure 10 :** Mise en évidence du surpâturage de la boire du château des Roches au niveau de la zone 4

À ce titre, le surpâturage de l'annexe par le bétail perturbe fortement le sol et la végétation (Podwojewski et al. 2006 ; Vecchio, 2010) en empêchant le développement de certaines plantes comme les héliophytes et provoquant même à certains endroits la formation de zones dépourvues de végétation (Figure 10). Pour ces raisons, à l'issue des travaux, l'accès à l'annexe par le bétail ne devra être limité qu'au-delà de la zone 2 en partie amont, ce qui implique une mise en exclos de la boire côté aval.

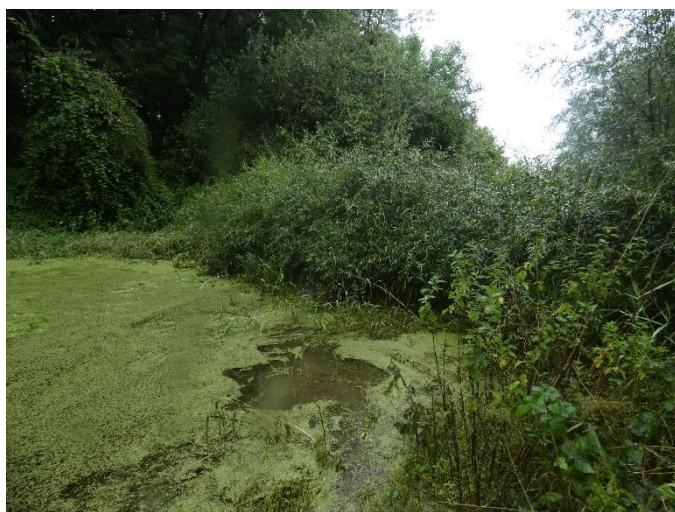
**Figure 7 :** Ceinture de saule qui restreint la connexion entre la boire et l'Allier

Les saules et les amphiphytes présents au sein du chenal de connexion accélèrent la déconnexion de l'annexe en réduisant la vitesse du courant et provoquant ainsi le dépôt de sédiments et la formation

d'un bouchon alluvial (Amoros & Bornette, 2002). Pour que la reconnexion soit pérenne, il est donc nécessaire de retirer les saules qui forment une ceinture à l'aval de la boire (Figure 7) et ceux présents dans le chenal de connexion.
